RAPPORT D'ENQUÊTE FERROVIAIRE  
R99S0100

COLLISION ET DÉRAILLEMENT À UN PASSAGE À NIVEAU  
DU TRAIN DE VOYAGEURS N° 85  
DE VIA RAIL CANADA INC.  
AU POINT MILLIAIRE 33,54  
DE LA SUBDIVISION GUELPH  
DE LA GODERICH-EXETER RAILWAY COMPANY  
À LIMEHOUSE (ONTARIO)  
LE 9 NOVEMBRE 1999

Rapport numéro R99S0100

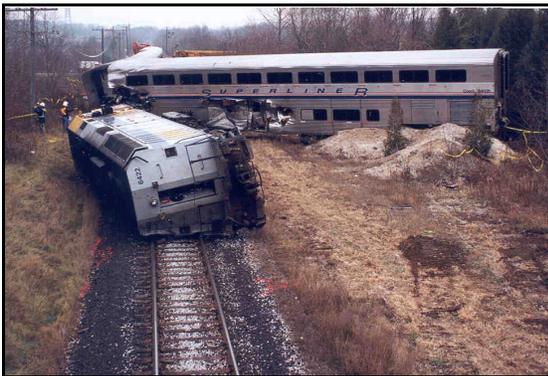
La première voiture derrière la locomotive s'est dirigé vers l'ouest après avoir déraillé jusqu'à ce qu'elle se détache de la locomotive. Elle a continué en direction ouest-sud-ouest pour s'immobiliser à 362 pieds à l'ouest du passage à niveau, perpendiculairement à la voie ferrée. Les trois voitures suivantes ont poursuivi leur course parallèlement à la voie, s'inclinant à des angles variés. Quand la dernière voiture s'est immobilisée, son arrière se trouvait à 52 pieds à l'ouest du passage à niveau.

**Figure 1** – Lieux de l'accident en direction est, vers le passage à niveau.

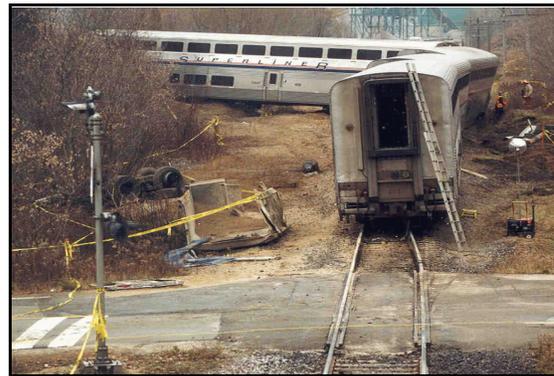
**Figure 2** – Lieux de l'accident en direction ouest, à partir du passage à niveau.

Le camion à benne, qui pesait quelque 34 tonnes avec son chargement, a été poussé vers l'ouest puis projeté du côté sud-ouest. Le châssis et la cabine du camion se sont renversés dans un fossé, à 120 pieds au sud de la voie et à 33 pieds à l'ouest du passage à niveau. La benne a été arrachée du châssis du camion et s'est retrouvée à 63 pieds à l'ouest du passage à niveau et à 15 pieds au sud de la voie ferrée. On a trouvé des pièces du camion éparpillées de part et d'autre de la voie

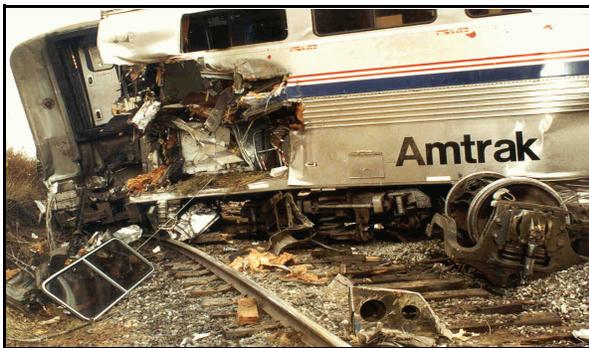
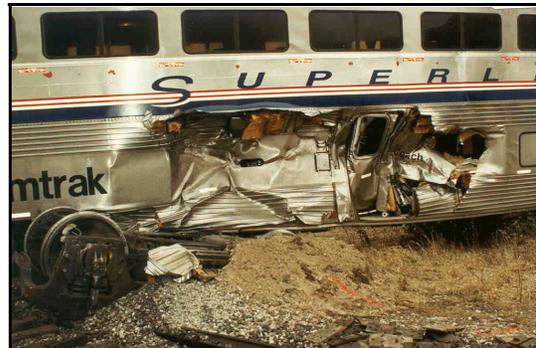
La voiture AMT n° 34036, la première derrière la locomotive (voiture de tête), a subi des dommages majeurs du côté droit (nord). Quand la locomotive s'est séparée de ses bogies, la voiture de tête a été entraînée vers l'ouest et a heurté les bogies de la locomotive. Un peu à l'est du milieu de la voiture, un grand morceau de tôle en acier inoxydable, de 6 pieds 3 pouces de haut sur 20 pieds 3 pouces de long, a été arraché au moment de l'impact. Les sièges doubles de cette section se sont trouvés à découvert, et l'escalier menant au niveau supérieur a été écrasé. À l'extrémité est de la voiture, l'impact a laissé un trou de 6 pieds 3 pouces de haut sur 11 pieds de long, détruisant le compartiment qui abrite l'appareillage électrique et la plomberie nécessaires au fonctionnement de la voiture, et une fenêtre du niveau supérieur a été éjectée. Au total, 12 montants en Z ont été détruits, de même qu'environ 35 pieds de poutre profilée. Cette voiture a fini par se séparer de la locomotive et par s'immobiliser en travers la voie, causant d'autres dommages au châssis.

Figures 3 et 4 – Dommages causés à la voiture n° 34036

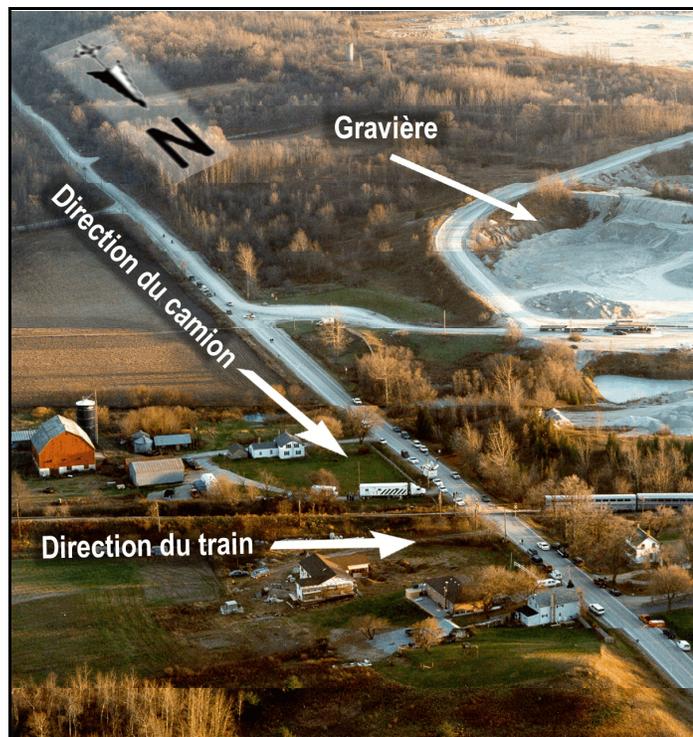
La figure 5 est une photographie aérienne des lieux prise suite à l'accident. Celui-ci s'est produit dans un milieu rural/résidentiel où il y a des maisons dans trois des quatre quadrants. Dans le quadrant sud-ouest, il y a un talus élevé qui empêche, à partir de 100 pieds au sud du passage à niveau, de voir venir les trains roulant vers l'est. Des arbres, des buissons et de la végétation cachent une gravière située à 360 pieds au sud du passage à niveau. Le côté ouest de la route en allant vers le sud est bordé d'arbres et de buissons sur environ 200 pieds, ainsi que la voie ferrée sur 500 pieds en direction ouest.

Dans le quadrant sud-est, entre le camion et le VIA 85, plusieurs résidences et immeubles, de gros arbres, des buissons décoratifs et d'autre végétation empêchent les conducteurs roulant vers le nord de bien voir les trains venant de l'est. À plus de 200 pieds (60 m) au sud du passage à niveau, des immeubles bloquent complètement la visibilité en direction est. À 200 pieds (60 m), la distance

Figure 5 - Vue aérienne du passage à niveau en direction sud

de visibilité vers l'est est de 760 pieds (228 m). En s'approchant, les arbres et les buissons bloquent la visibilité dans le quadrant sud-est jusqu'à 100 pieds (30 m) du passage à niveau où la distance de visibilité vers l'est est de 150 pieds (45 m). À 50 pieds (15 m), la distance de visibilité vers l'est est de 225 pieds (67,5 m).

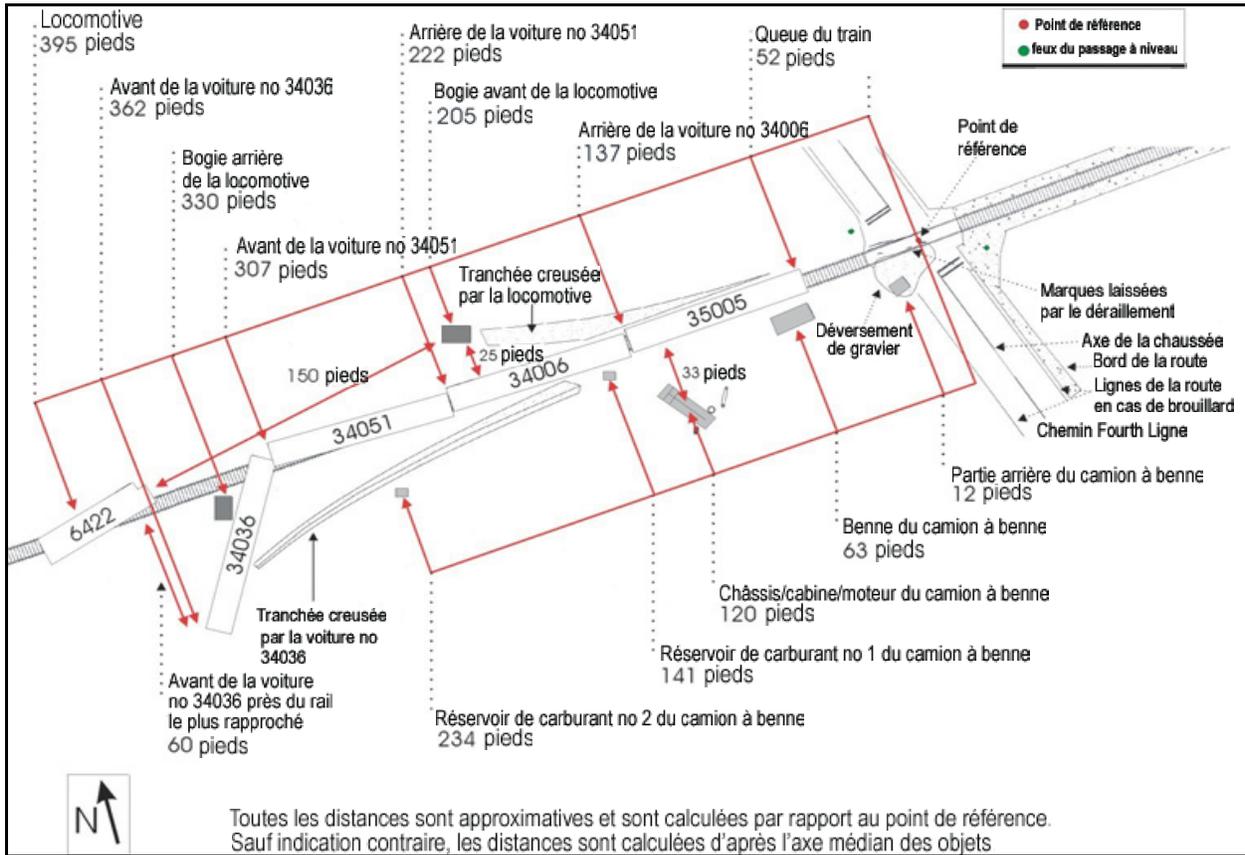
## Annexe A – Diagramme représentant les lieux de l'accident

jusqu'à une distance de 234 pieds du passage à niveau. L'annexe A contient un diagramme montrant les lieux de l'accident ainsi que la position approximative des véhicules ainsi que les distances.
